АНКЕТА ОБСЛЕДОВАНИЯ

объекта о его доступности для инвалидов и других маломобильных групп населения

Государственного бюджетного общеобразовательного учреждения Самарской области средней общеобразовательной школы с. Сосновый Солонец муниципального района Ставропольский Самарской области

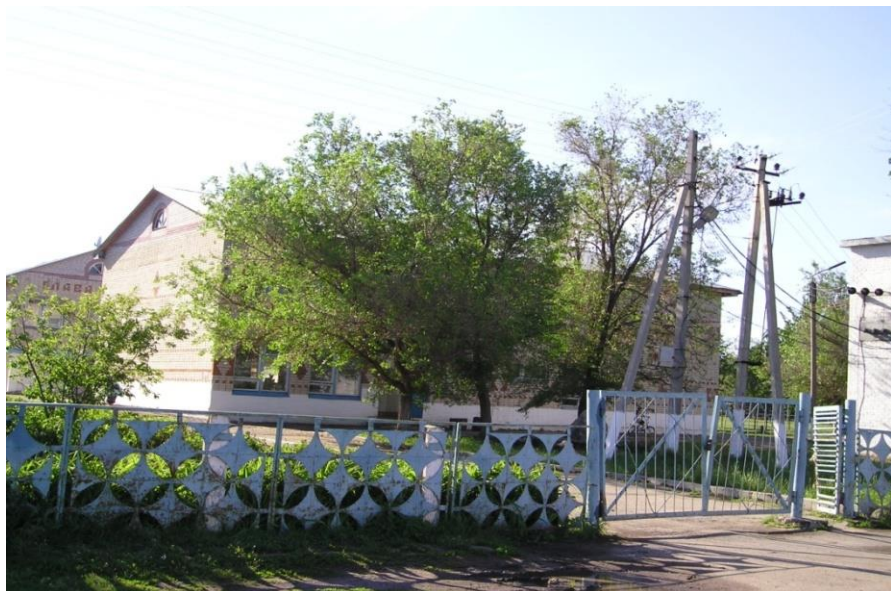
Фото1. Вход на территорию

1.1	Вход(выходы) на территорию	есть	б/н	1	Отсутствует предупреждающая тактильная полоса перед входом. Ширина калитки не соответствует нормативам	С К,О	Нанести предупреждающую тактильную полосу перед входом Реконструкция	Работы в рамках текущего ремонта по мере выделения финансовых средств

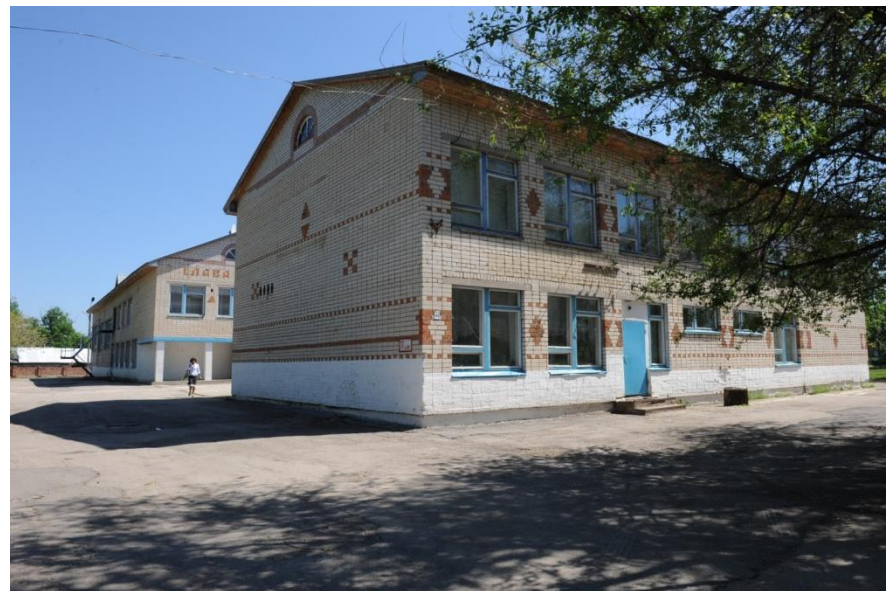
Фото 2. Путь движения на территории

1.2	Путь (пути) движения на территории	есть	б/н	2	Отсутствует тактильная разметка при движении по территории	С	Нанести тактильную разметку при движении по территории	Работы в рамках текущего ремонта по мере выделения финансовых средств

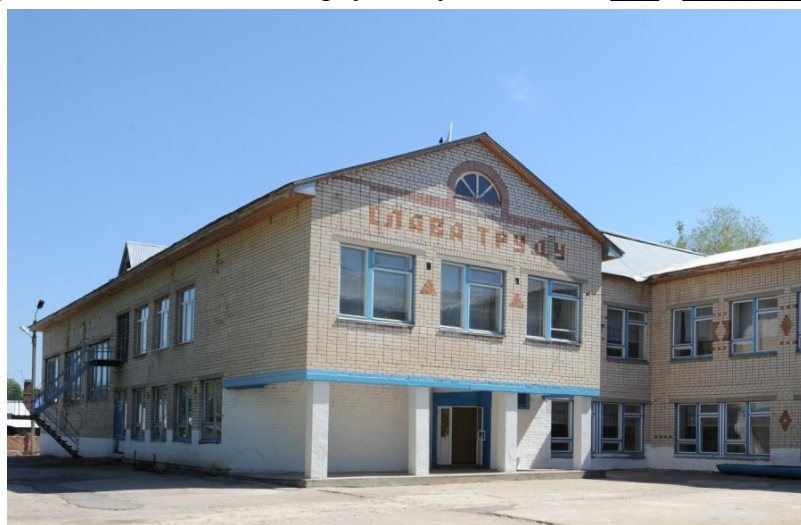
Фото 3. Входная площадка

№ п/п	Наименование функционально – планировочного элемента	Наличие элемента			Выявленные нарушения и замечания		Работы по адаптации объектов	
		Есть / нет	№ на плане	№ фото	Содержание	Значимо для инвалида (категория)	Содержание	Виды работ
2.1	Лестница (наружная)	нет	-	-	-	-	-	-
2.2	Пандус (наружный)	есть	б/н					
2.3	Входная площадка (перед дверью)	есть	б/н	3	Отсутствуют поручни	К, О	Установка поручней	Работы в рамках текущего ремонта по мере выделения финансовых средств
2.4	Дверь (входная)	есть	б/н	4	Отсутствует предупреждающая тактильная разметка при входе, имеется порог высотой бсм, препятствующий прохождению К, О, необходимо установить водоотвод,	К, О, С	Установка пандуса, Нанести тактильную разметку. установить водоотвод, световой и звуковой маяки у входа, систему	Работы в рамках текущего ремонта по мере выделения финансовых средств

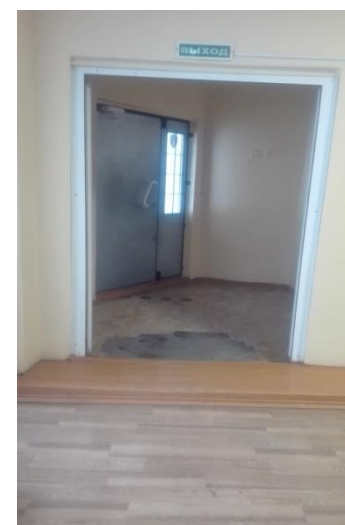
Фото 5. Тамбур

световой и звуковой маяки у входа, систему		вызова помощи.	
2.5	Тамбур	есть	27	5	Перепад высоты 6 см необходима контрастная маркировка прозрачных дверных полотен	К,О,С	Устранение порогов при возможности	Работы в рамках текущего ремонта по мере выделения финансовых средств
	ОБЩЕЕ требования к зоне

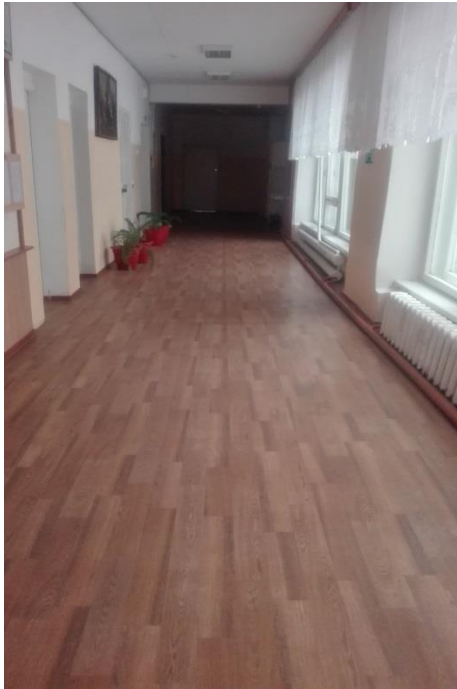
Фото №6 Коридор

3.1	Коридор (вестибюль, зона ожидания, галерея, балкон)	есть	26	6	Отсутствуют информационные таблички, предупреждающая, тактильная разметка о препятствиях	К,О,С	Установить информационные таблички, предупреждающую, тактильную разметку о препятствиях	Работы в рамках текущего ремонта по мере выделения финансовых средств

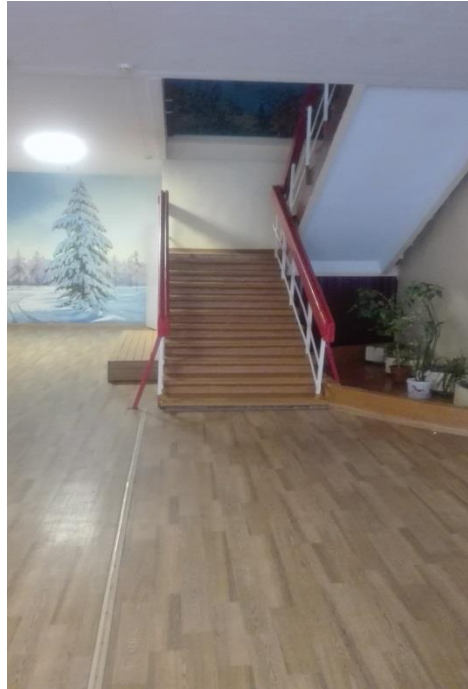
Фото№7 Лестница

3.2	Лестница (внутри здания)	есть	б/н	7	Отсутствуют контрастные цветные полосы на первой и последней ступенях марша. Отсутствуют тактильные полосы, предупреждающие о препятствии (перед входом на лестницу, об окончании перил).	О,С С	Нанести контрастные цветные полосы на первой и последней ступенях марша. Установить тактильные полосы, Предупреждающие о препятствии.	Работы в рамках капитального ремонта по мере выделения финансовых средств.

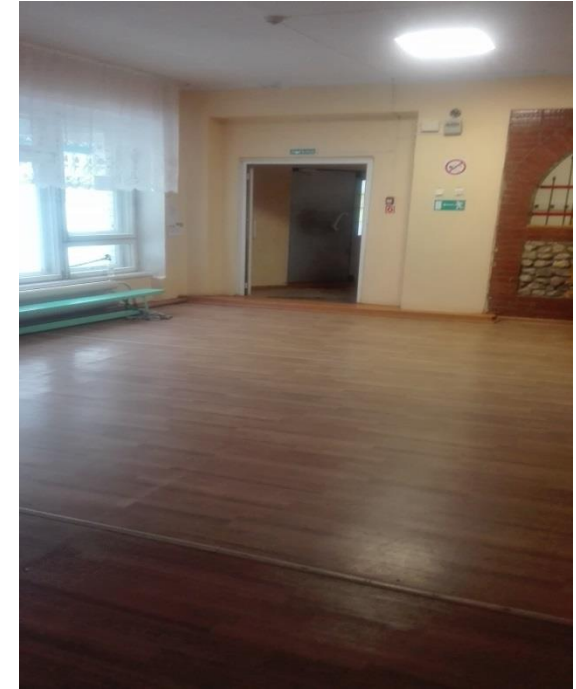
Фото №8 Путь эвакуации

3.3	Пандус (внутри здания)	нет	-	-		-	-	-
3.4	Лифт пассажирский (или подъемник)	нет	-	-	-	-	-	-
3.5	Дверь	нет	-	-	-	-	-	-
3.6	Пути эвакуации (в т. зоны безопасности)	есть	29	8	Эвакуационный выход не соответствует требованиям доступности для людей на креслах-колясках и с нарушением опорно-двигательного аппарата	К,О,С,Г	На путях эвакуации не должно быть порогов и перепадов высот пола. При необходимости устройства порогов их высота или перепад высот не должен превышать 0,014 м. (п. 5.2.4 СП 59.13330.2012)	Работы в рамках текущего ремонта по мере выделения финансовых средств.
	ОБЩЕЕ требования к зоне

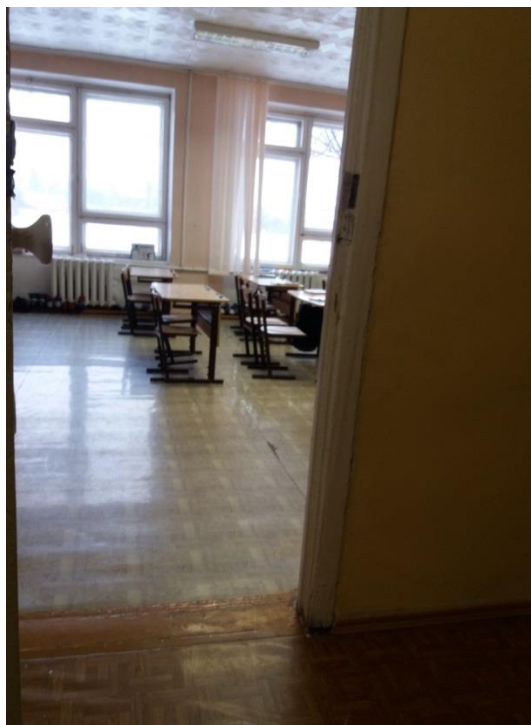
Фото № 9. Вход в кабинет

№ п/п	Наименование функционально – планировочного элемента	Наличие элемента			Выявленные нарушения и замечания		Работы по адаптации объектов	
		Есть / нет	№ на плане	№ фото	Содержание	Значимо для инвалида (категория)	Содержание	Виды работ
4.1	Кабинетная форма обслуживания	есть	34	9	Отсутствует информация тактильная, информация визуальная контрастная. Не соответствие ширины дверного проема.	К,С,О,Г	Следует установить информирующие обозначения помещений: - рядом с дверью, со стороны дверной ручки; -на высоте от 1,4 до 1,75 м; -дублирование рельефными знаками п. 3.6 Расширение дверных проемов невозможно.	Работы в рамках текущего ремонта по мере выделения финансовых средств.
4.2	Зальная форма обслуживания	нет	-	-	-	-	-	-
4.3	Прилавочная форма обслуживания	нет	-	-	-	-	-	-

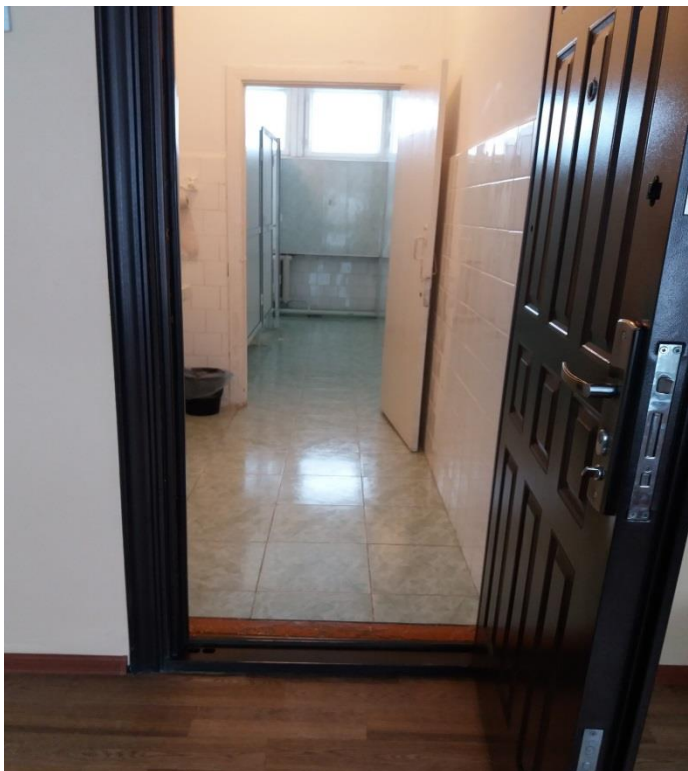
Фото №10 Вход в туалет

п/ п	Наименование функционально – планировочного элемента	Наличие элемента			Выявленные нарушения и замечания		Работы по адаптации объектов	
		Есть / нет	№ на плане	№ фото	Содержание	Значимо для инвалида (категория)	Содержание	Виды работ
5.1	Туалетная комната	да	24,25	10,11,12	Не соответствует специальным требованиям для отдельных категорий инвалидов	К,О,С,Г	Устройство кнопки вызова; Устройство аварийного освещения, крючков для одежды, костылей.	Работы в рамках капитального ремонта по мере выделения финансовых средств.
5.2	Душевая/ванная комната	нет	-	-	-	-	-	-
5.3	Бытовая комната (гардеробная)	есть	28	13	Не соответствует специальным требованиям для отдельных категорий инвалидов	К,О,С,Г	Привести в соответствие	Работы в рамках капитального ремонта по мере выделения
