АНКЕТА ОБСЛЕДОВАНИЯ

объекта о его доступности для инвалидов и других маломобильных групп населения

Государственное бюджетное общеобразовательное учреждение Самарской области средняя общеобразовательная школа села Сосновый Солонец муниципального района Ставропольский Самарской области

Осиновский филиал ГБОУ СОШ с. Сосновый Солонец муниципального района Ставропольский Самарской области.

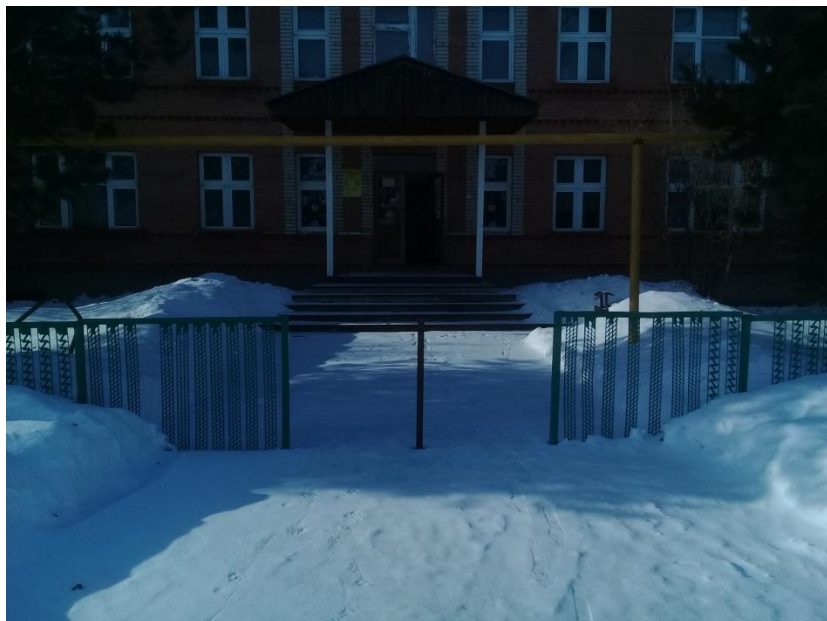
Фото1. Вход на территорию

1.1	Вход(выходы) на территорию	есть	б/н	1	Отсутствует предупреждающая тактильная полоса перед входом. Ширина калитки не соответствует нормативам	С К,О	Нанести предупреждающую тактильную полосу перед входом Реконструкция	Работы в рамках текущего ремонта по мере выделения финансовых средств

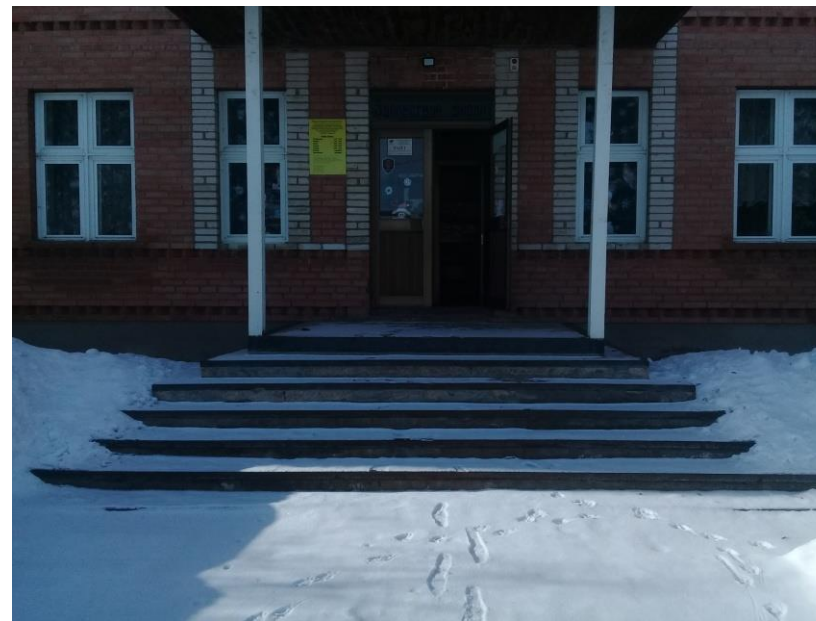
Фото 2. Путь движения на территории

1.2	Путь(пути) движения на территории	есть	б/н	2	Отсутствует тактильная разметка при движении по территории	С	Нанести тактильную разметку при движении по территории	Работы в рамках текущего ремонта по мере выделения финансовых средств

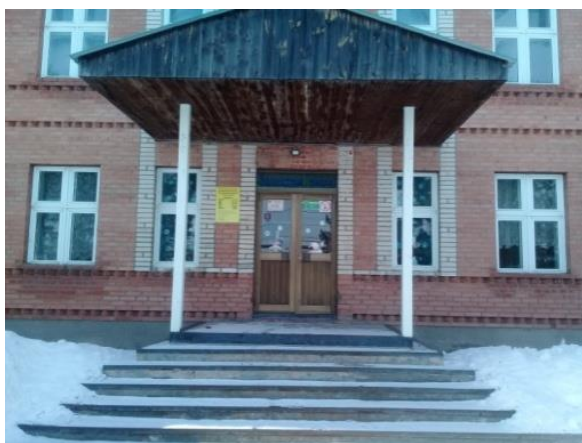
Фото 3. Входная площадка

2.1	Лестница (наружная)	нет	-	-	-	-	-	-
2.2	Пандус (наружный)	нет	-	-				
2.3	Входная площадка (перед дверью)	есть	б/н	3	Отсутствуют поручни	К, О	Установка поручней	Работы в рамках текущего ремонта по мере выделения финансовых средств

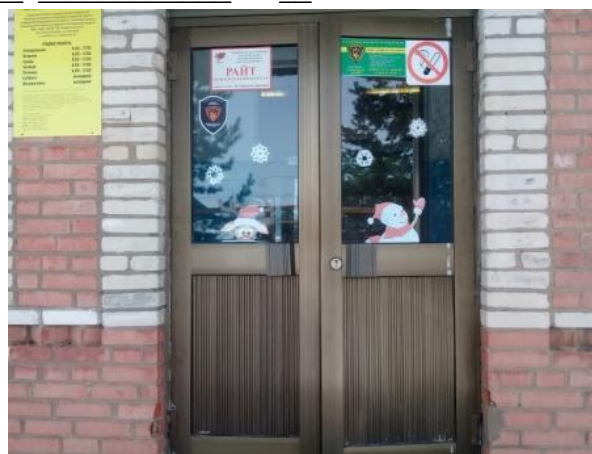
Фото 4. Входная дверь

2.4	Дверь (входная)	есть	б/н	4	Отсутствует предупреждающая тактильная разметка при входе, имеется порог высотой 6см, препятствующий прохождению К,О, необходимо установить водоотвод, световой и звуковой маяки у входа, систему	К, О, С	Установка пандуса, Нанести тактильную разметку.установить водоотвод, световой и звуковой маяки у входа, систему вызова помощи.	Работы в рамках текущего ремонта по мере выделения финансовых средств

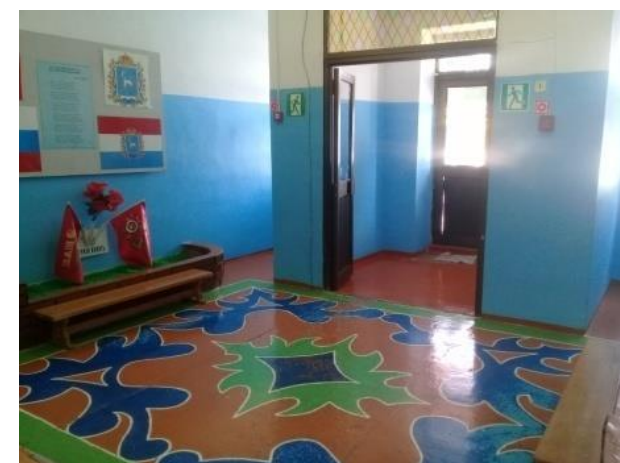
Фото 5. Тамбур

2.5	Тамбур	есть	б/н	5	Перепад высоты 6см необходима контрастная маркировка прозрачных дверных полотен	К,О,С	Устранение порогов при возможности	Работы в рамках текущего ремонта по мере выделения

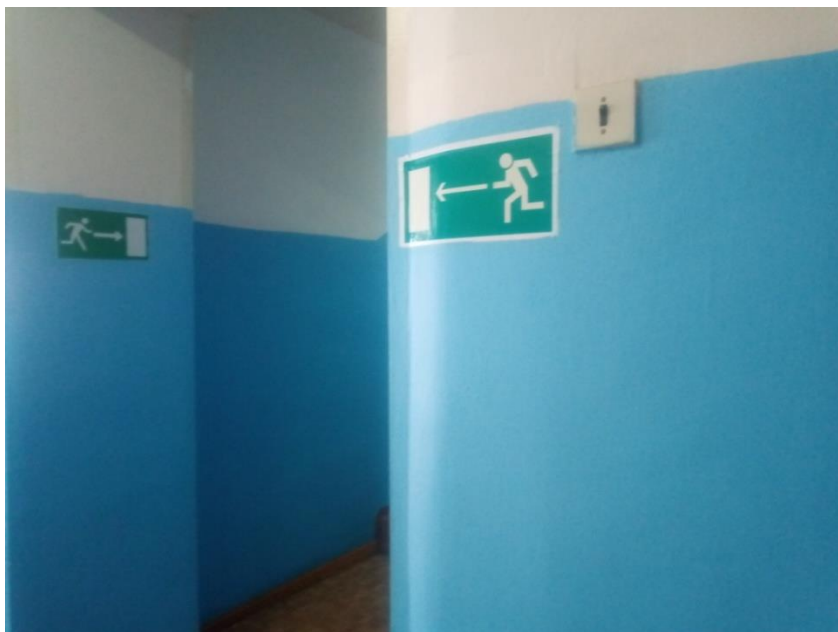
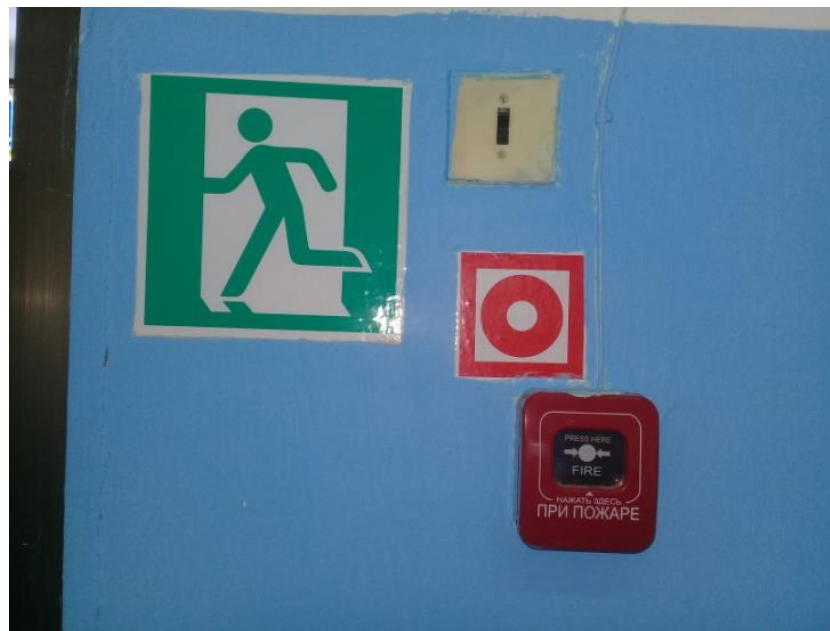
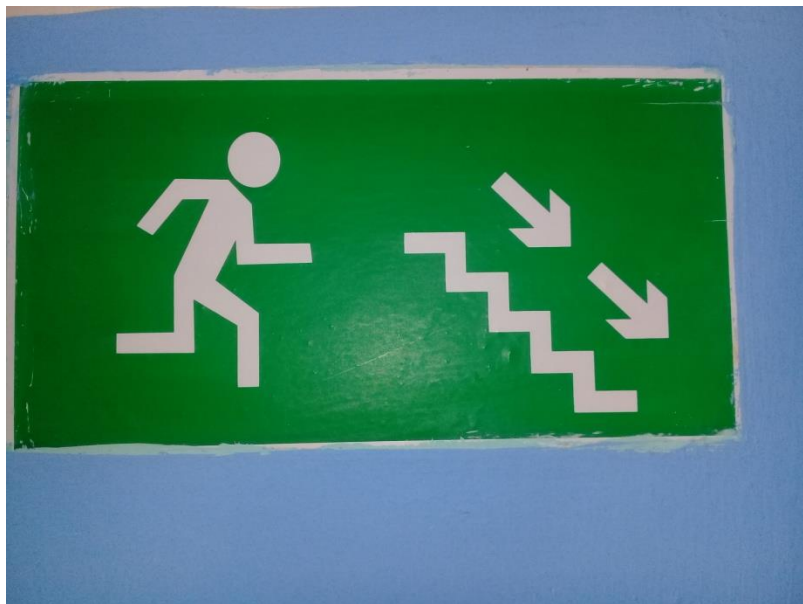
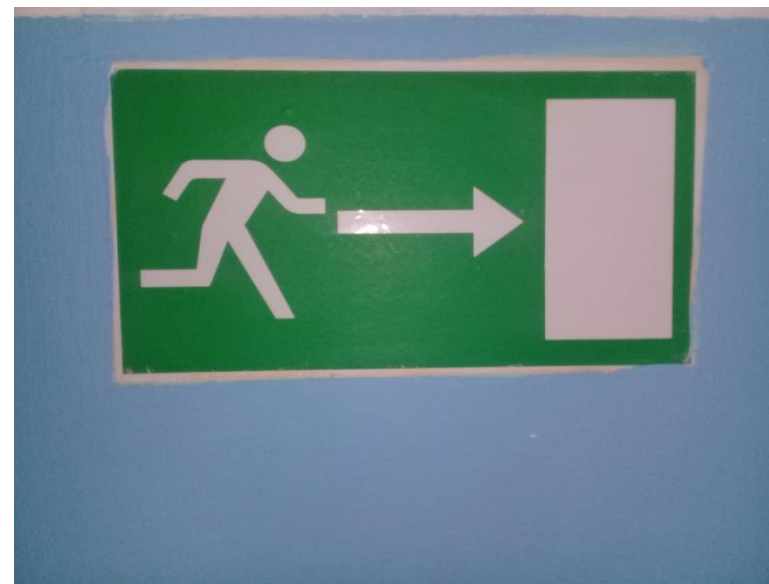
Фото №14 Визуальные средства путей эвакуации
